Der Rothenburger Weg  
zwischen Heimatschutz,  
malerischem Architekturstil und  
Postmoderne

Schriften des  
RothenburgMuseums  
Band 10

# Der Rothenburger Weg des Wiederaufbaus

Hanns Berger

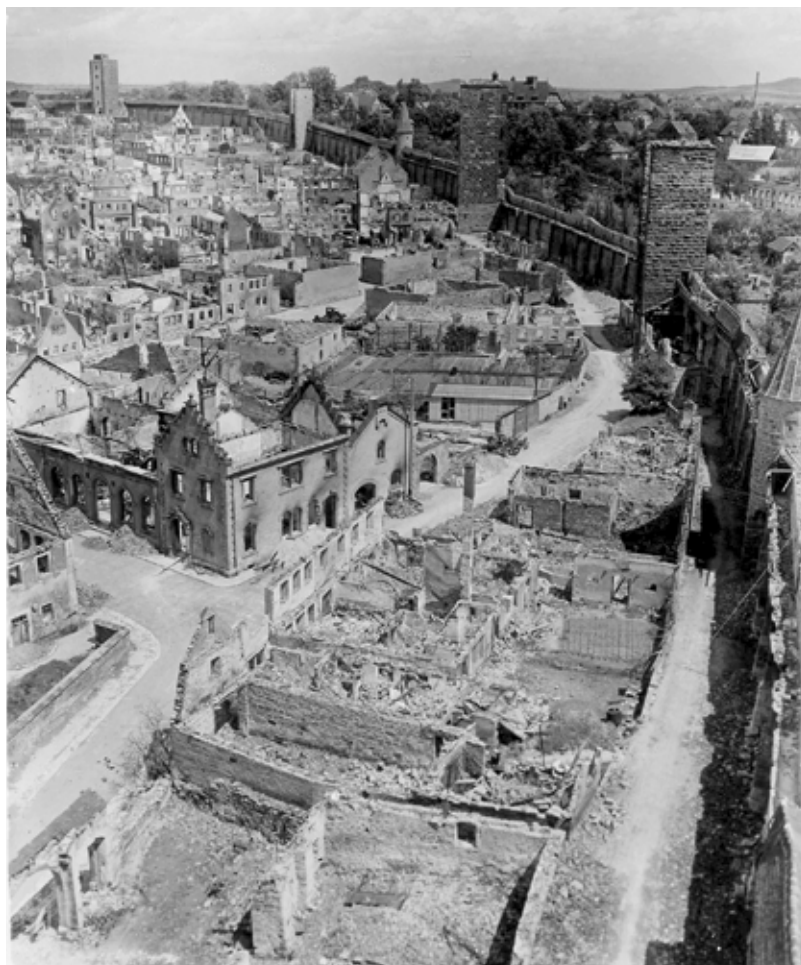
25 Blick vom Faulturm auf den kriegszerstörten Bereich, 1945

Abbildung 25 zeigt große Teile des betroffenen Gebiets im Nordosten der Stadt (siehe auch S. 4/5). Zu erkennen ist neben dem Ausmaß des Schadens auch der Umfang erhaltener Bausubstanz, im Wesentlichen gemauerte Wände. Im Zuge der Untersuchung von Berger/Lauterbach wurde die Zerstörung kartiert.

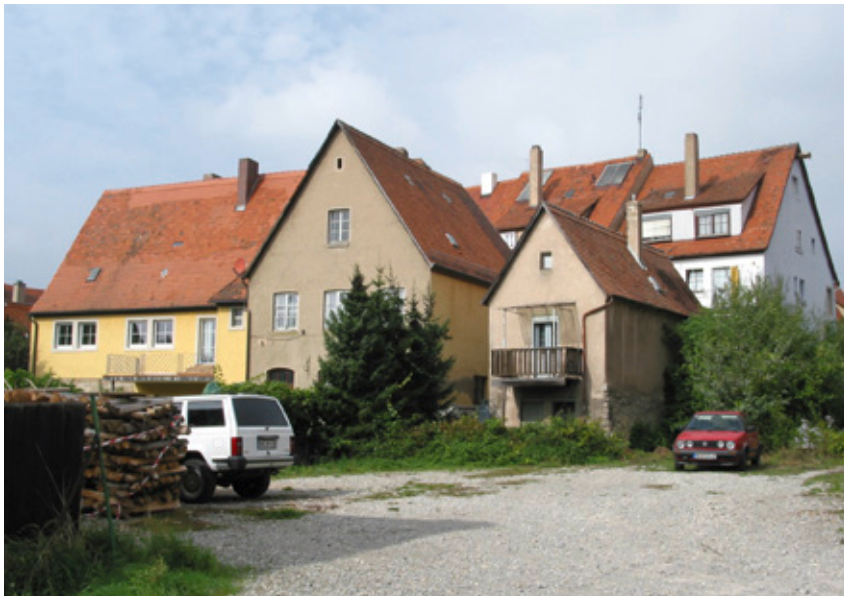
27 Gebäude vorne rechts: frühes Beispiel eines Wiederaufbaus für Wohnen und Gewerbe im rückwärtigen Bereich der Rödergasse, errichtet ab 1945

Bereits frühzeitig nach Kriegsende erfolgten erste Bautätigkeiten. Es handelte sich dabei überwiegend um den Bau von Gebäuden im rückwärtigen Bereich, die meist im Erdgeschoss unterschiedlichste Gewerbe und im Ober- oder Dachgeschoss eine Behelfswohnung aufwiesen.

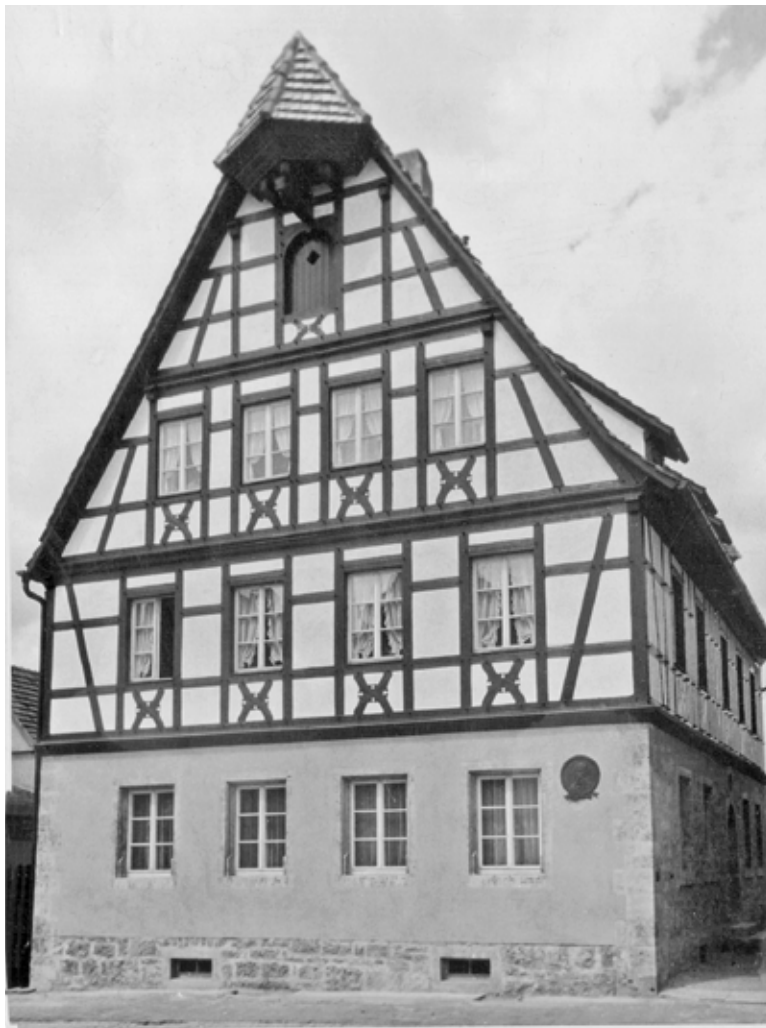
28 Galgengasse 47,  
wiederaufgebaut ab 1945  
mit Vorbehaltserklärung  
zum Generallinienplan  
durch den Eigentümer

Dass selbst stattliche Gebäude, darunter die Galgengasse 47 (28), auf Grundlage dieser Verpflichtung

errichtet wurden, legt die Vermutung nahe, dass man sich in Rothenburg relativ sicher war, dass auch in der kommenden Wiederaufbauplanung nicht von den historischen Baulinien abgewichen werden würde. Es ist zudem kein Fall bekannt, in dem diese Verpflichtung zu einer nachträglichen Veränderung an einem Gebäude geführt hätte. Erst ab Mitte 1946, nachdem die Diskussion über die Art des Wiederaufbaus weitgehend abgeschlossen war und die Leitlinien feststanden, begann verstärkt auch der Wiederaufbau von Vorderhäusern. Gerade in dieser frühen Phase wurden verstärkt bauliche Reste einbezogen.

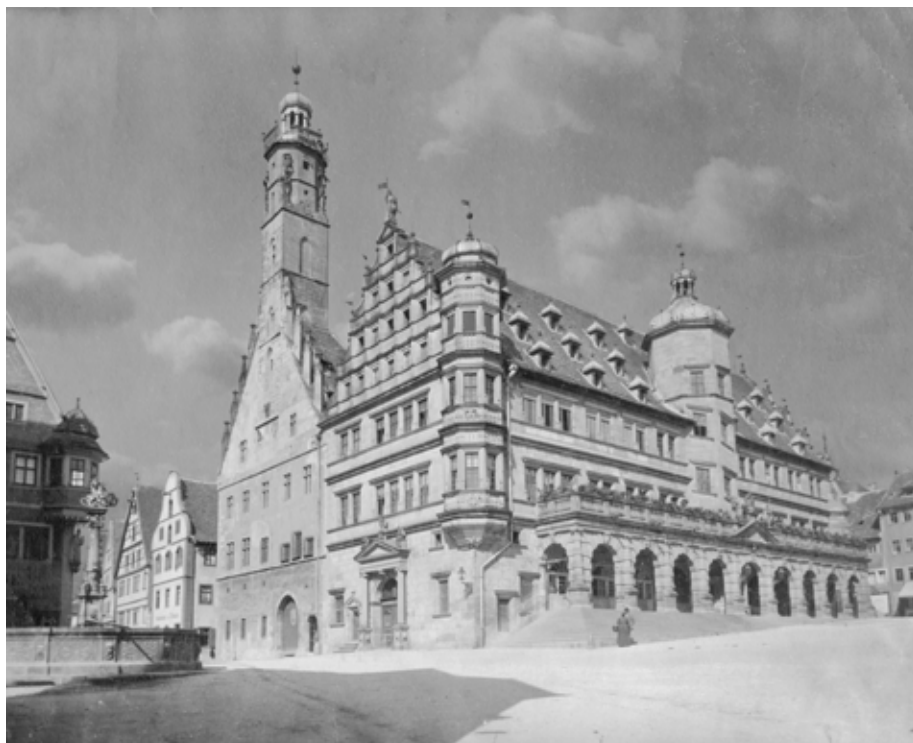
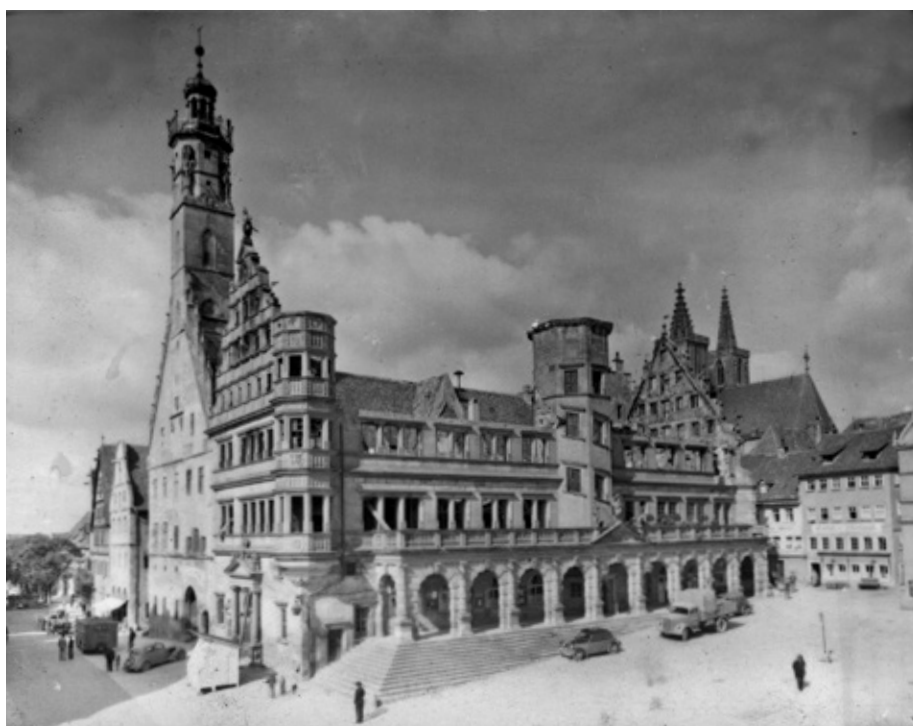
29 Rathaus, vor und nach der Zerstörung 1945

Rothenburgs bedeutendste Einzeldenkmäler waren glücklicherweise weitgehend erhalten. Rathaus und Jakobsschulhaus brannten zwar aus, die reich geschmückten Fassaden waren jedoch noch erhalten. Man stand der Rekonstruktion dieser für die Stadtgestalt Rothenburgs und den Fremdenverkehr so wichtigen Bauwerke sehr aufgeschlossen gegenüber.<sup>7</sup> Eine Rolle spielte dabei vermutlich auch die identitätsstiftende und symbolhafte Funktion einzelner Bauten, sodass hier vergleichsweise früh mit dem Wiederaufbau begonnen wurde. Zum Beispiel konnte beim Rathaus bereits im Dezember 1946 Richtfest gefeiert werden.

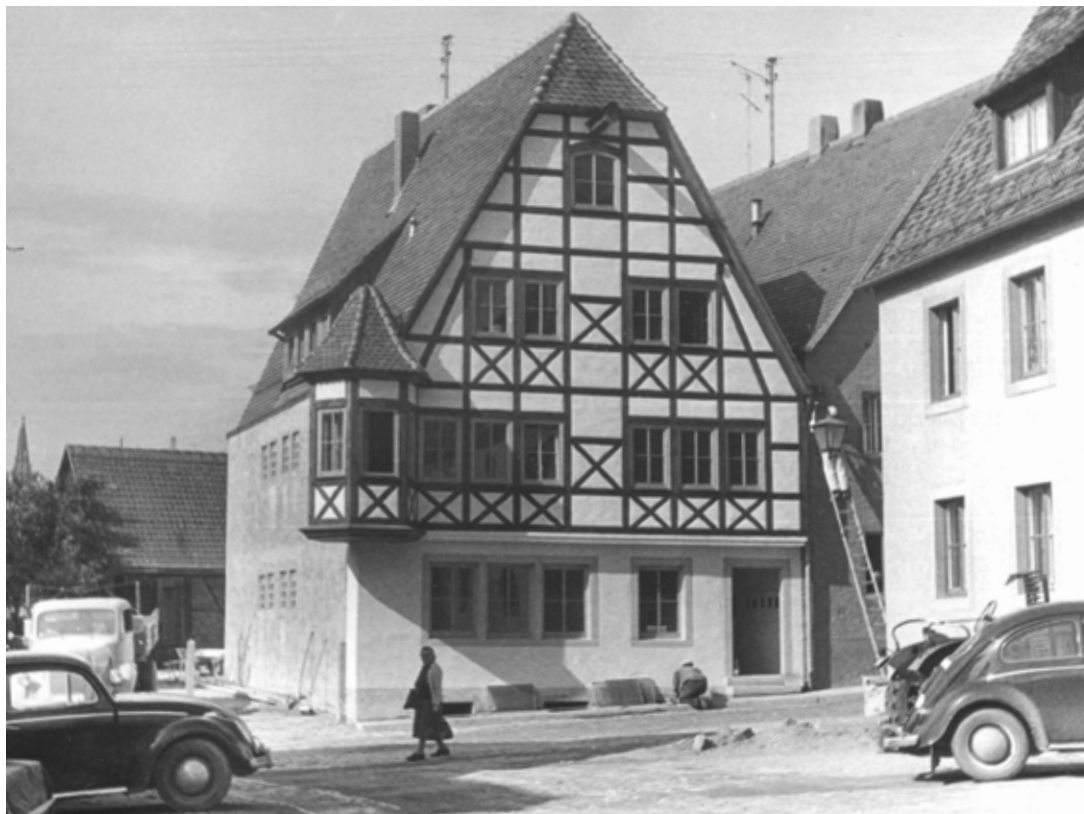
35 Rosengasse 9, um 1975, mit später umgebautem Fachwerkerker

besser durchgesetzt werden, vor allem höhere oder mehr Geschosse. Andererseits wurde »Altertümelei« positiver bewertet. Der Anteil an historisierendem Fachwerk nahm im Laufe der Jahre zu, häufig mit der auch seitens der Stadtverwaltung verwendeten Begründung, dass dies städtebaulich wünschenswert sei. So kam es vereinzelt zu gezielten Vorschlägen durch die Stadt, anstelle des geplanten Putzgiebels Fachwerk auszuführen (Wenggasse 41 oder Rosengasse 9; 35).
